図 1-1 PM<sub>2.5</sub> (FRM) 調査地点 ●

# 石英ろ紙の破損について

(株)環境管理センター

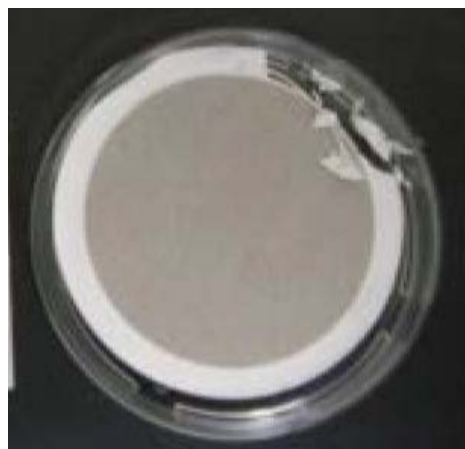
PM2.5 捕集後の石英ろ紙からテフロンパッキンを外す作業で、テフロンパッキンがろ紙に張り付き破れる事象が発生した。

石英ろ紙の非採塵部が一部破損（写真：江戸川区鹿骨 5/20-21）。採塵部は保全されているが、重量測定（秤量）は困難（238 試料中 108 試料 45.4%破損）

ろ紙をセットしたホルダーを PM2.5 サンプラー（シバタ製）にセットする際、一部のサンプラーにろ紙装填部の締め付けが強いものがあり、石英ろ紙とテフロンパッキンが異常に圧着したと考えられる。

- （1）PM2.5 サンプラーのろ紙ホルダー装填部の締め付けを調整し、リークが無い程度まで弱める。
- （2）（1）の対策で改善されない場合は、ろ紙をホルダーにセットする際、テフロンパッキンを入れない状態でのリークの有無を確認する。リークや採取後のろ紙破損が発生しなければ、今後テフロンパッキンを入れずに使用する。

本事象は非採塵部のみの破損であり、採塵部の欠損は見られないため、成分分析への影響はないものと考えられる。但し、ろ紙を 1/4 にカットする際には、欠損部が保管用もしくは、炭素測定用のろ紙の部分になるようカットし、イオン成分測定に供するろ紙には、採塵部に欠損が無いものを優先的に使用し、ブランクとの整合を計るものとする。
