環境・経済・社会に配慮した 持続可能な土壌汚染対策ガイドブックの発行について

1. 法令による措置が不要な土地における土壌汚染対策

2. 法令による措置が必要な土地における対策

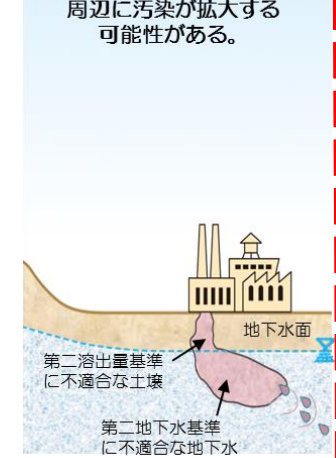
B) 一定濃度を超える土壤又は地下水の汚染がある。
周辺に汚染が拡大する可能性がある。

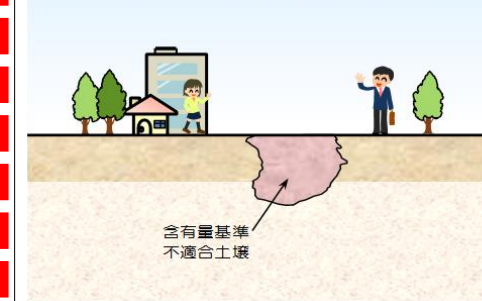
A) 人の出入りがあり、含有量基準不適合土壤が露出している。
人が土壤に触れる可能性がある。

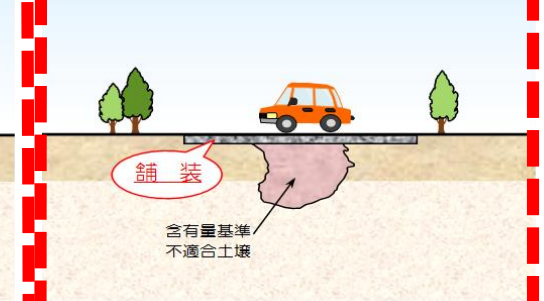
B) 人の出入りはあるが、舗装等により含有量基準不適合土壤が覆われている。
人が土壤に触れる可能性がない。
