原位置微生物処理工法による クロロエチレン汚染サイトの対策事例

株式会社大林組
エンジニアリング本部 環境技術第一部
佐藤 祐輔

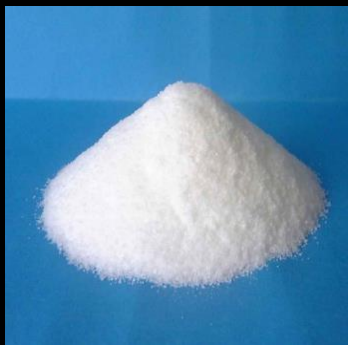
- カルボン酸塩が主剤
- 粉末で水溶性
- VOCsの分解が速い

粉末の状態

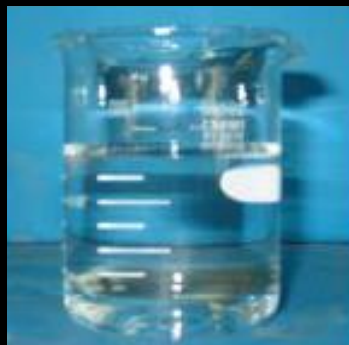
水に溶かした状態

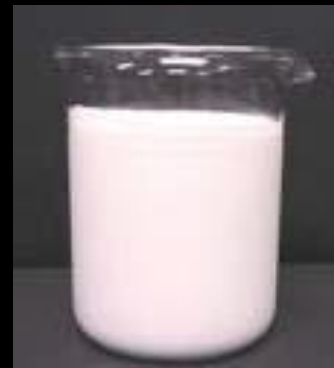
- 乳化植物油が主剤
- 粒径 $1\ \mu\text{m}$ のエマルジョン、吸着性あり
- 栄養剤が難分解性

クロロクリンL(乳化植物油)

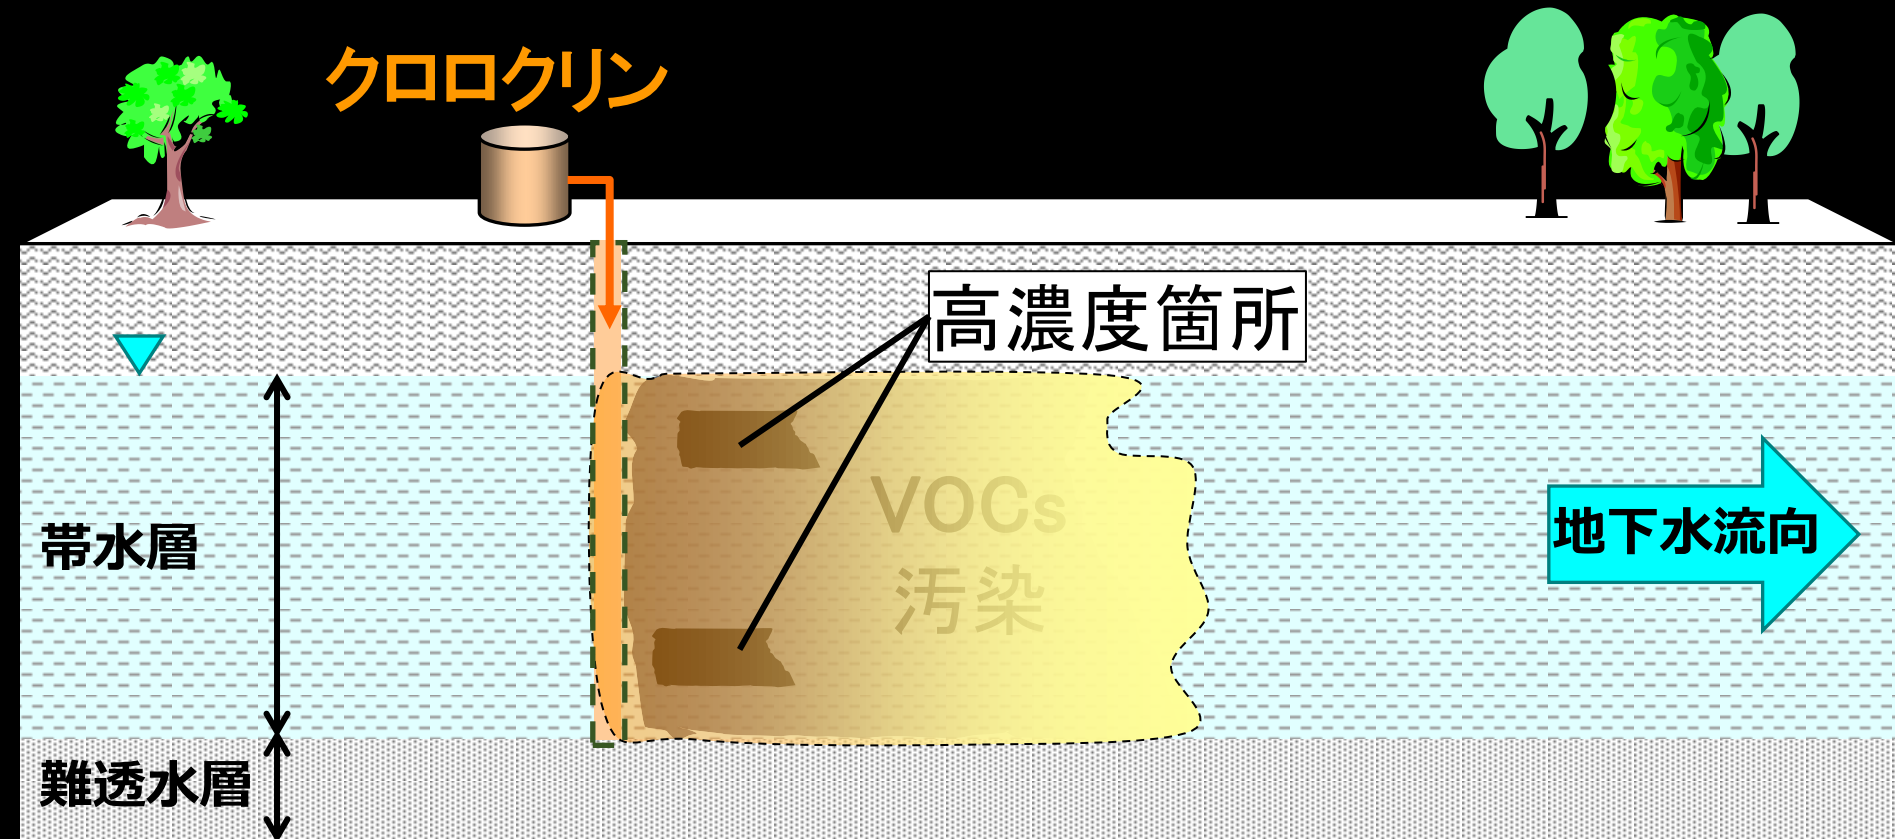
浄化のイメージ

→ 早期に広範囲の地盤を浄化

→ 高濃度箇所が一部残る

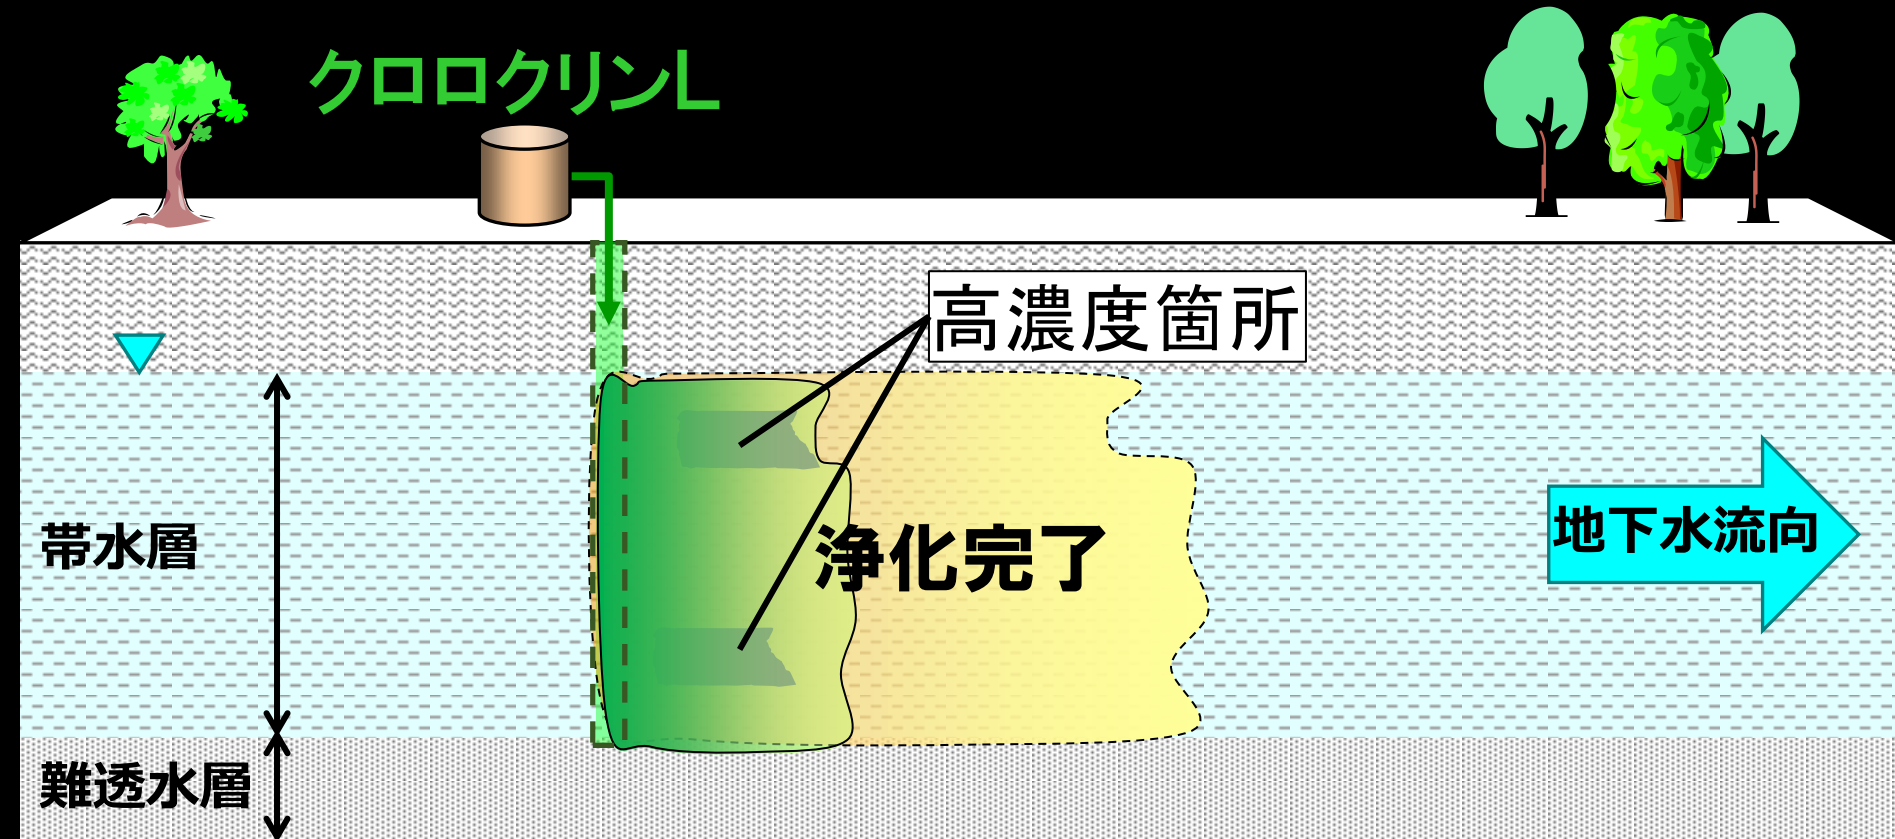
浄化のイメージ

→ 分解が長期間持続、高濃度箇所を浄化

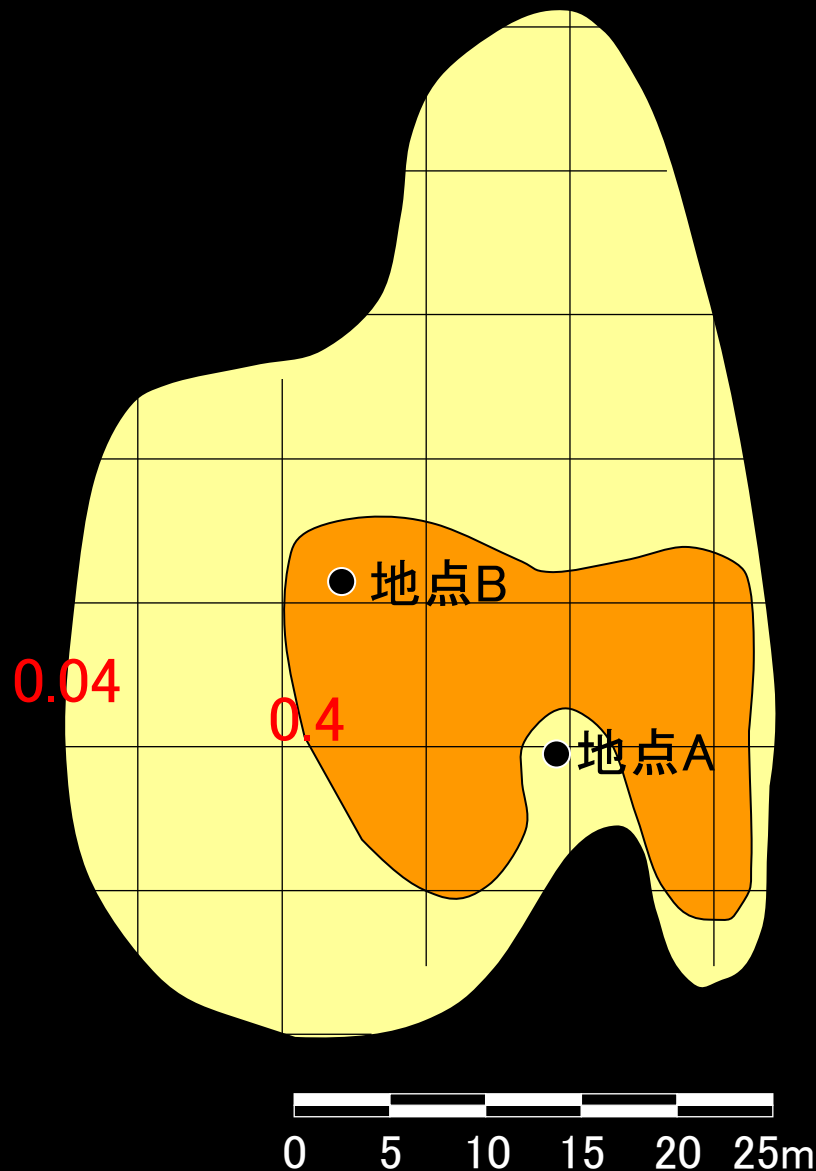
汚染範囲、井戸配置

→ 地下水：cis-1,2-ジクロロエチレン、クロロエチレンが基準値の5.5~12倍超過

→ 注入井戸間隔：約7.5m

👉 **おおむね左図メッシュの交点に配置**

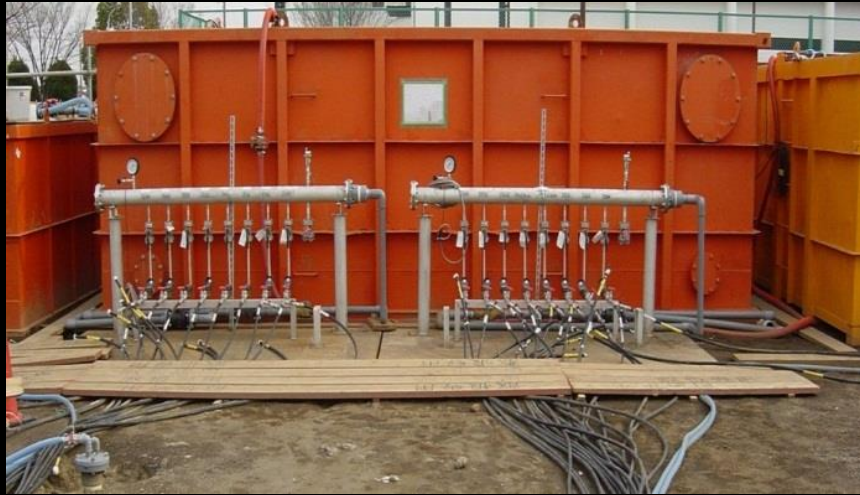
栄養剤注入設備

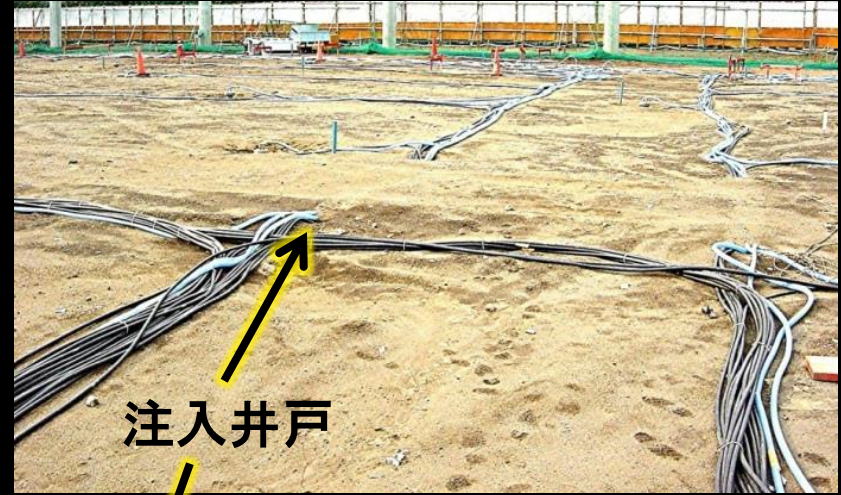
注入状況

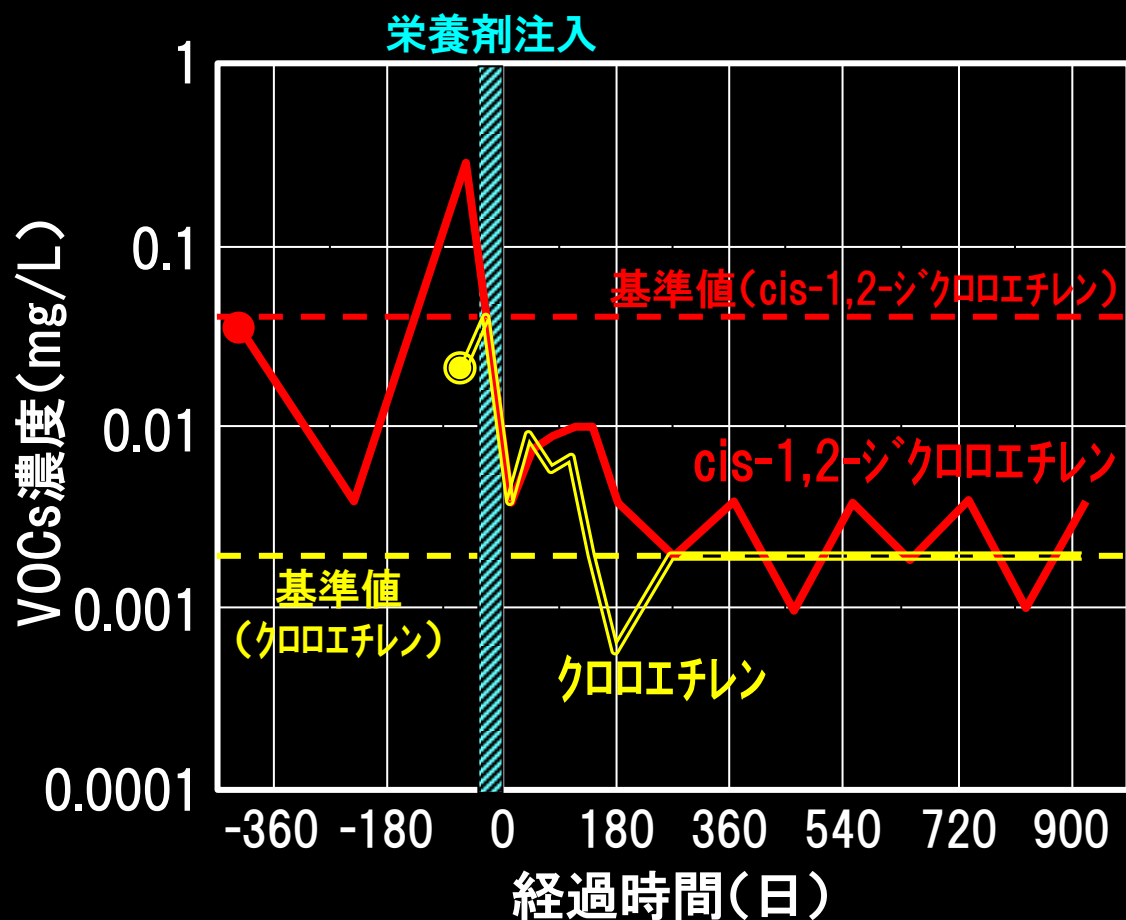
栄養剤注入後の地下水VOCs濃度の推移

- 栄養剤注入完了時点をもととし、モニタリングを実施。

👉 cis-1,2-ジクロロエチレン：栄養剤注入完了時点で基準適合。

👉 クロロエチレン：cis-DCEの分解として生成。一旦濃度上昇後、144日後に基準適合。

➔ 2年以上基準適合状態を維持

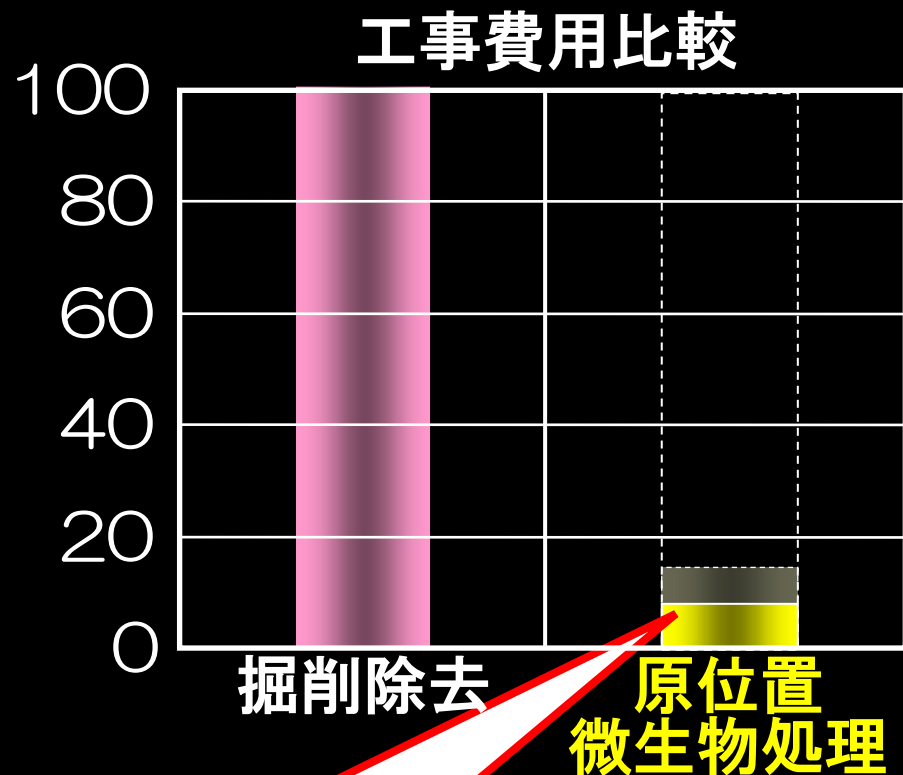
掘削除去工法とのコスト比較

- 7,600m³のVOCs汚染地盤を浄化すると仮定
- 稼働中の工場敷地内で対策（建物解体なし）
- 掘削した汚染土は全量場外処分

84~92%
工事費削減！
