東京 2020 オリンピック・パラリンピック競技大会フォローアップ報告 日本武道館の土壤汚染対策

日本武道館における土壤汚染の状況

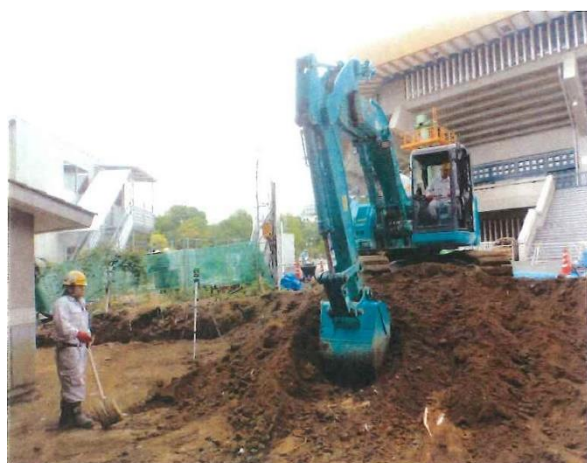
写真-1 汚染土壤の掘削除去

ミティゲーション	実施状況
土壤汚染対策法第4条及び環境確保条例 117 条に基づく手続き、調査を実施した結果、汚染土壤の存在が確認されたため、土壤汚染対策法及び環境確保条例に基づき、適切な土壤汚染対策を実施する計画としている。	基準不適合の区画は、掘削により汚染土壤を除去し(写真-1)、形質変更時要届出区域の全部が解除されている。 掘削した汚染土壤(92.45 トン)は、荷台表面を飛散防止シートにて養生したダンプトラックに積み込み(写真-2)、搬出先である場外の汚染土壤処理施設に運搬した。

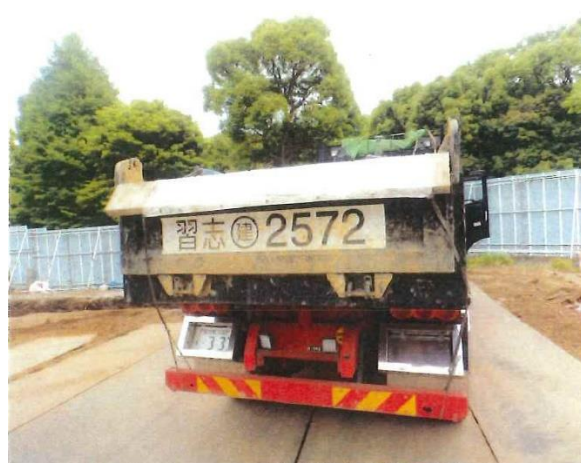
写真-2 荷台の飛散防止シート
